LIN PORTNERBOLIG

LIN, LINDEVANG, FINSENSVEJ 74/DIRCH PASSERS ALLE 4, 2000 FREDERIKSBERG

TILSTANDSVURDERING

NOTAT

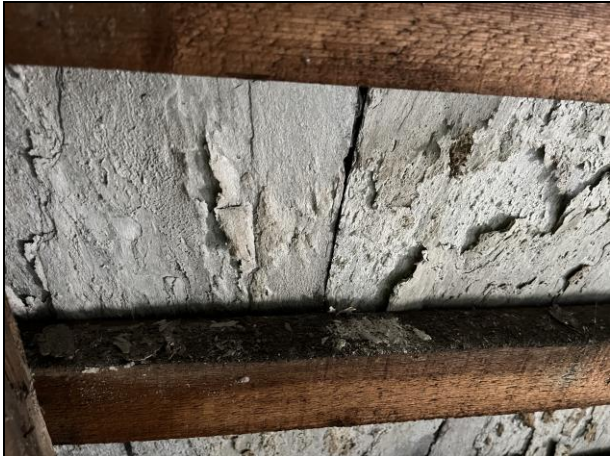
- generelt er skiferpladerne nedslidte (se foto 1).
- en del revnede skiferplader.
- en del huller mellem skiferpladerne mod det fri (se foto 2).

Foto 1 – Skiferpladerne nedslidte

- Indvendige overflader – Skal total saneres.
- Tagkonstruktion – tagdækning og spærkonstruktion
- Vinduer - Renoveres eller udskiftes.
- Etagedæk ml kælder og stue – Partiel udskiftning af trækonstruktioner eller udskiftes total.
- Murværk – Total omfugning og partiel udskiftning af mursten
- Kælderydervægge – Fugtsikring for opstigende grundfugt
- El, vand, varme – Skal total renoveres.

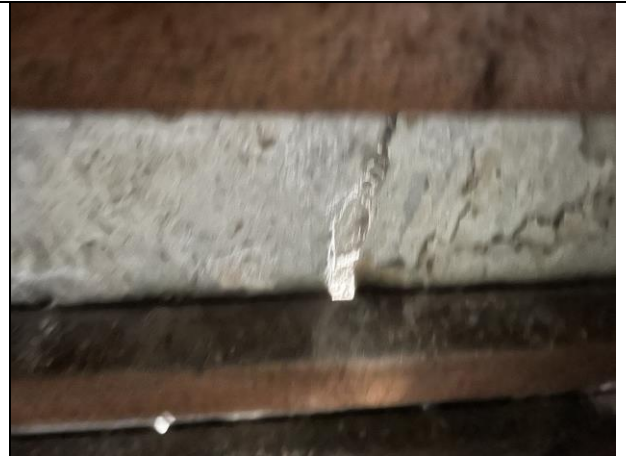
Foto 2 – En del revnede skiferplader mod det fri

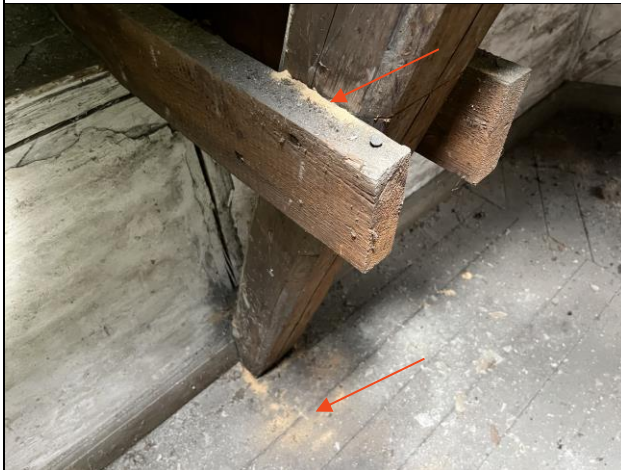
- mange steder med angreb fra borebiller (se foto 3).
- nedbrudt træmateriale (se foto 4).

Foto 3 –Angreb fra borebiller. Markeringer angiver støv efter angreb

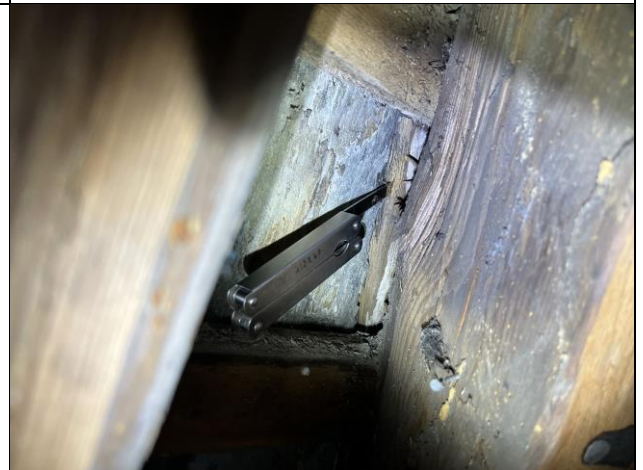
Foto 4 – Nedbrudt træmateriale

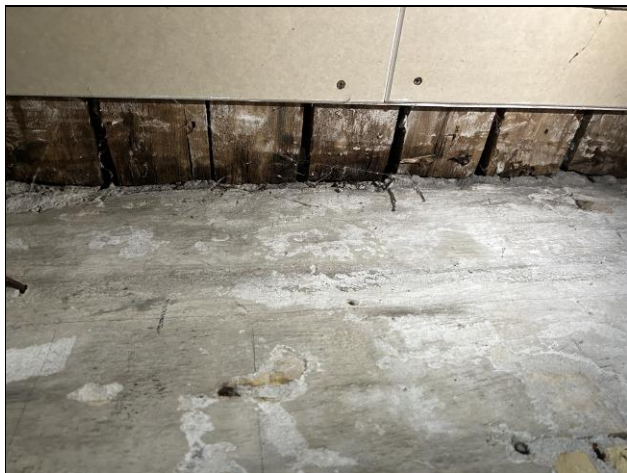
Etagedæk mellem kælder og stue er udført som trækonstruktion og er flere steder under nedbrud (se foto 5)

Foto 5 – Trækonstruktion ml kælder og stue er under nedbrud

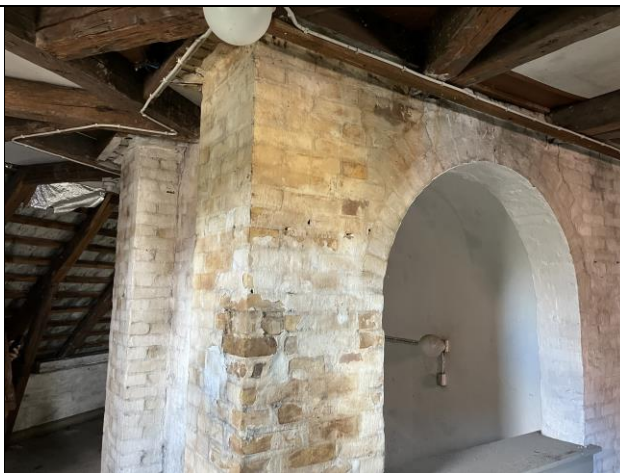
Opmurede konstruktion i center af bygning, som udgør trapperum og 4 vejs skorsten har synlige påvirkninger efter opfugtninger fra vandindtrængninger samt kraftige revnedannelser (se foto 6 og 7).

Foto 6 – Synlige påvirkninger efter opfugtninger på opmurede konstruktion i center af bygning

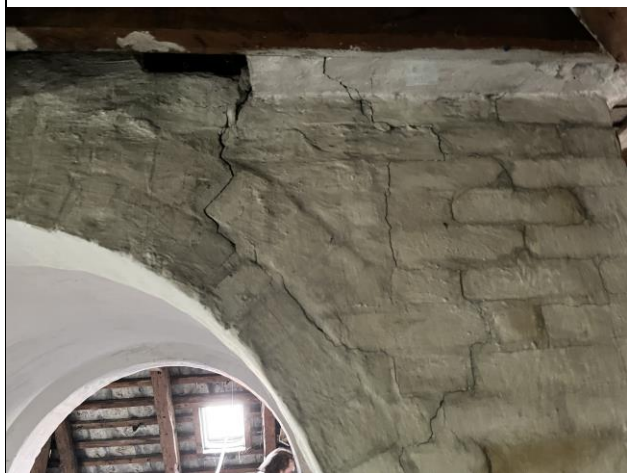
Foto 7 – Kraftige revnedannelser på opmurede konstruktion i center af bygning

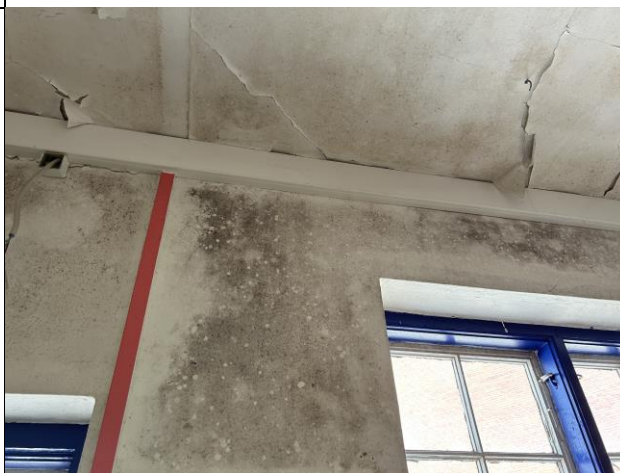
På indvendige overfalder i stue er generelt synlige aftegninger af skimmelsvamp (se foto 8).

Foto 8 – Synlige aftegninger af skimmelsvamp på indvendige overflader i stueetage.

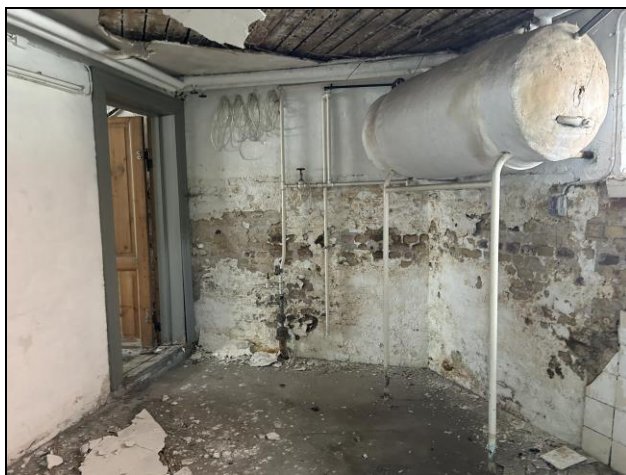
På alle indvendige overflader på kælderydervægge er der synlige tegn på opstigende grundfugt/indtrængning af overfladevand (se foto 9, 10 og 11).

Foto 9 – Synlige tegn på kælderydervægge af opstigende grundfugt/indtrængning af overfladevand

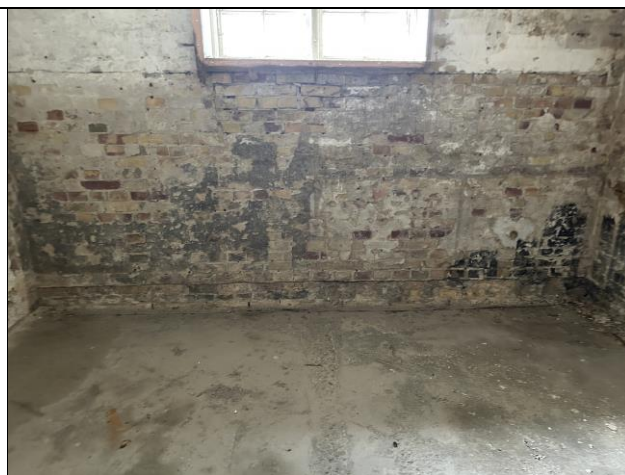
Foto 10 – Synlige tegn på kælderydervægge af opstigende grundfugt/indtrængning af overfladevand

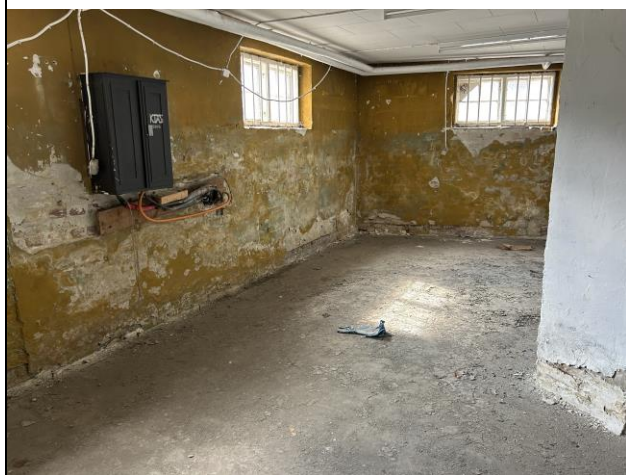
Foto 11 – Synlige tegn på kælderydervægge af opstigende grundfugt/indtrængning af overfladevand

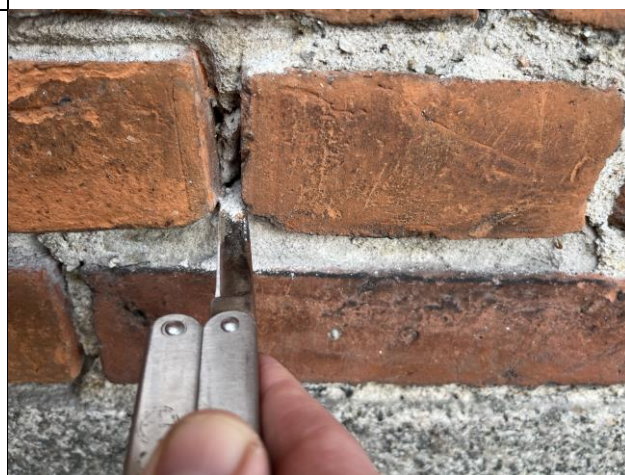
- bindemiddel i fugemateriale er generelt nedbrudt (se foto 12)
- mursten er generelt i ringe stand. Brændeinde er væk på de fleste mursten – sandsynligvis efter vejr og vind samt afsyringer for graffiti. Der er en del afskalninger.

Foto 12 – Bindemiddel i fugemateriale er nedbrudt samt afskalninger
